INFORME TÉCNICO SOBRE EL DESLIZAMIENTO EN LA PARTE ALTA DE EL PICACHO, VOLCÁN DE SAN SALVADOR Y ACCIONES PARA INSTALACIÓN DE SISTEMA DE ALERTA TEMPRANA

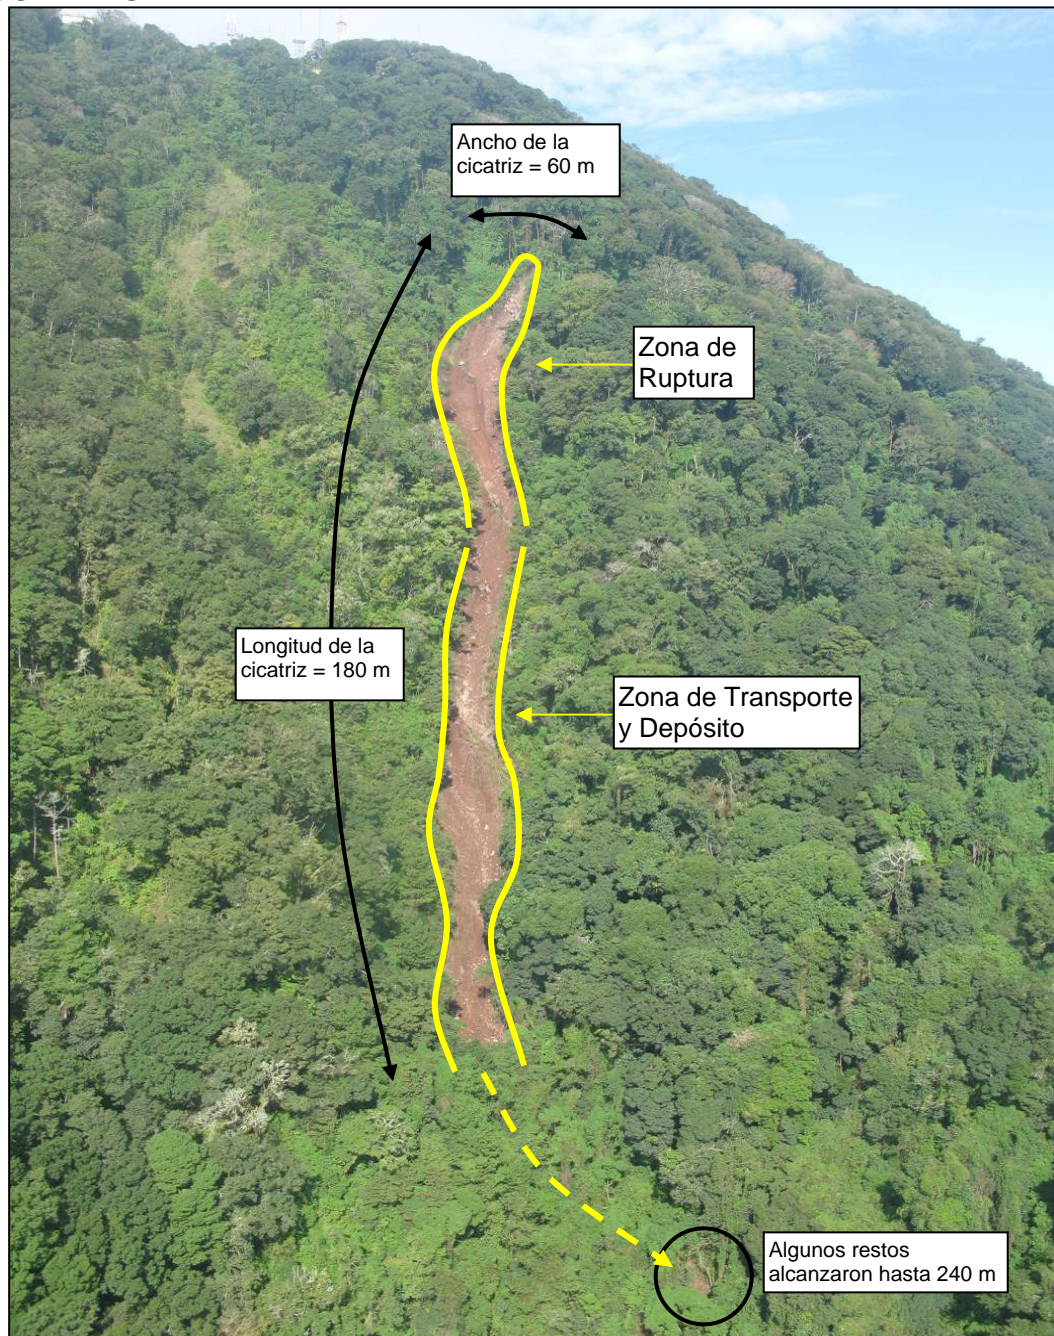
Foto No1. Deslizamiento en El Picacho, Octubre de 2008. Fotografía del Servicio Geológico Nacional-DGSNET

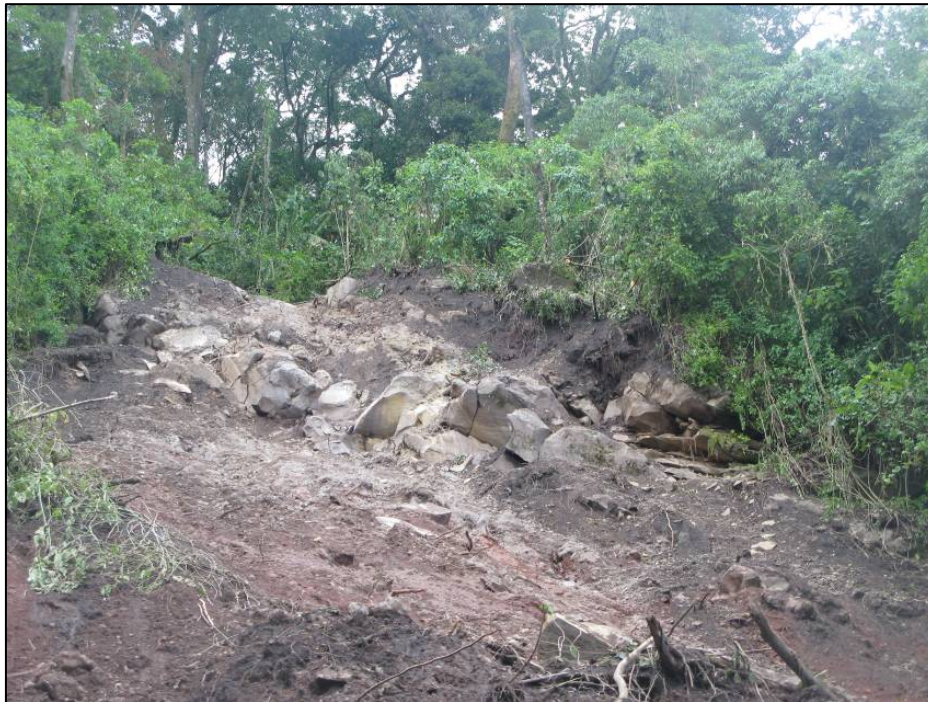
Foto No3. Estrato rocoso en la parte superior de la superficie de ruptura.
Fotografía: Servicio Geológico Nacional.
